# Vulnérabilité sismique des structures en maçonnerie : Analyse et exemples d'intervention sur des cas réels

F. Velardo, A. Frau

F. Velardo, A. Frau. Vulnérabilité sismique des structures en maçonnerie : Analyse et exemples d'intervention sur des cas réels. 9ème Colloque Nationale AFPS 2015, Nov 2015, Marne-La-Vallée, France. cea-02491640

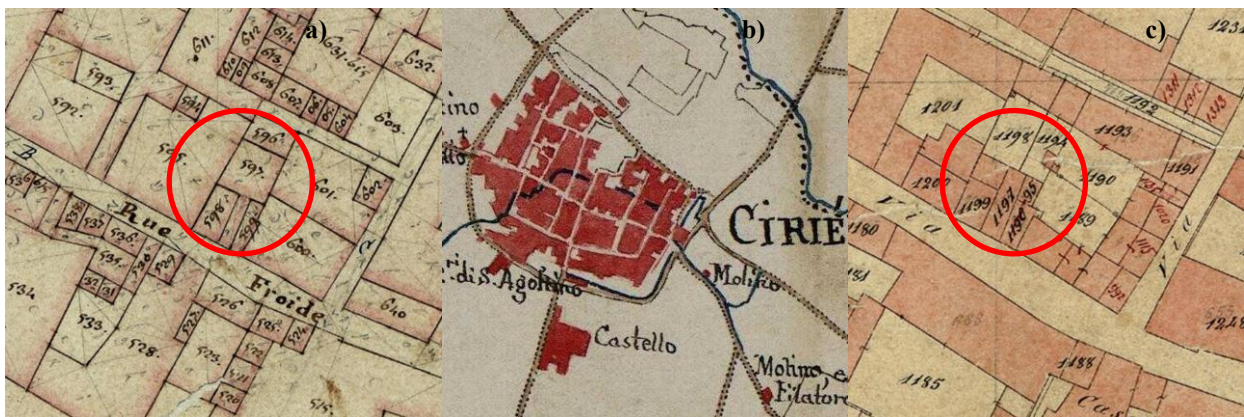
**Figure 4.** Sources historiques concernant l'agglomération de Cirié – a) source Cadastre Napoléonien ; b) et c) source Cadastre Sabaudo post - Napoléonien.

Un document plus ancien témoignant de l'existence et de la présence du bâtiment est le Cadastre Sabaudo (1534-1831). Un autre document où des informations ont été repérées a été le Cadastre Napoléonien (1808) (figure 4). Cette recherche a permis de mettre en évidence l'évolution du complexe immobilier autour du bâtiment.
