# Corrosion des armatures dans les bétons fissurés et carbonatés

<b>Doctorant :</b> Rita Maria Ghantous	<b>Financement :</b> CTBU
<b>Responsable CEA :</b> Valérie L'Hostis, Stéphane Poyet	<b>Université d'inscription :</b> INSA Toulouse
<b>Directeur universitaire :</b> Raoul François	<b>Ecole doctorale et DEA :</b> Mécanique, Energétique, Génie Civil, Procédés (MEGEP) – Université de Toulouse
<b>Laboratoire d'accueil :</b> DEN/DANS/DPC/SECR/LECBA	<b>Date de début de thèse :</b> 01/10/2013

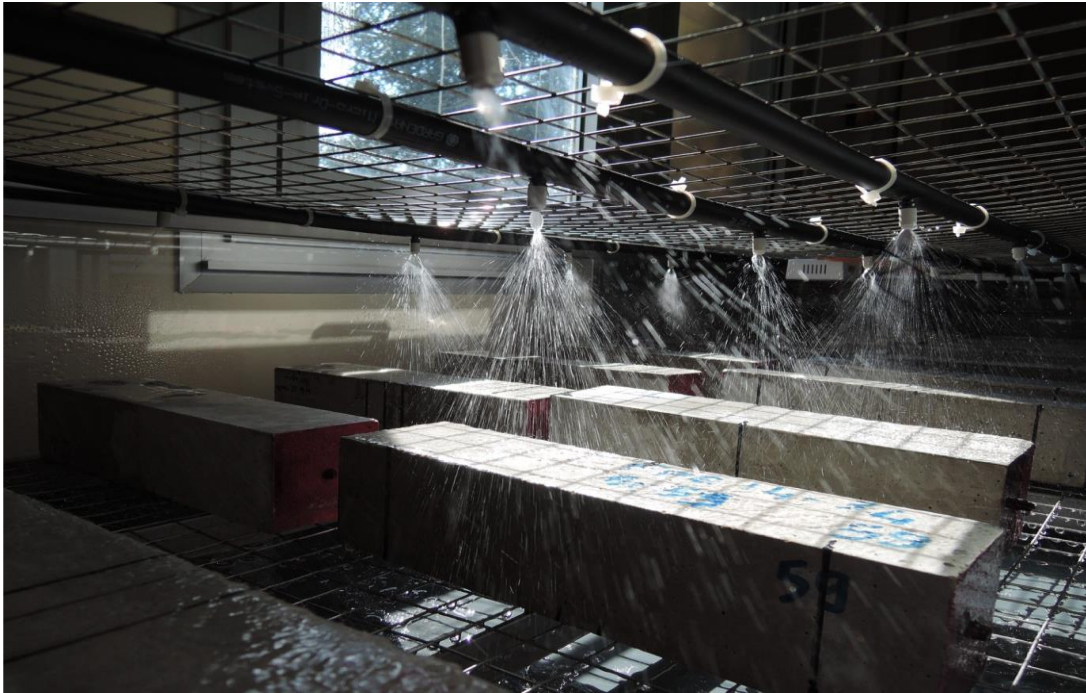
Par l'intermédiaire du dispositif ARIEL (Figure 1) développé et mis en place au cours de la première année de thèse, les éprouvettes sont soumises à des cycles de pluie/séchage en conditions contrôlées. La durée de chaque cycle est de 3 jours.

Figure 1: le dispositif ARIEL (simulating Rainfall for concrete durability) pour corrosion naturellement accélérée en laboratoire

Des éprouvettes ont été récupérées du dispositif après différentes durées de corrosion, allant de 18 jours à 12 mois. Pour chacune de ces échéances, les éprouvettes de chaque condition d'exposition ont été analysées. La masse de fer perdue a été quantifiée à l'aide de mesures gravimétriques (desquamation de l'armature selon la norme NF ISO 8407). Finalement, la cinétique de corrosion a été déduite pour chaque condition de corrosion.
